**雨水取付管(新設)工事の場合**

**雨水取付管(撤去)工事の場合**

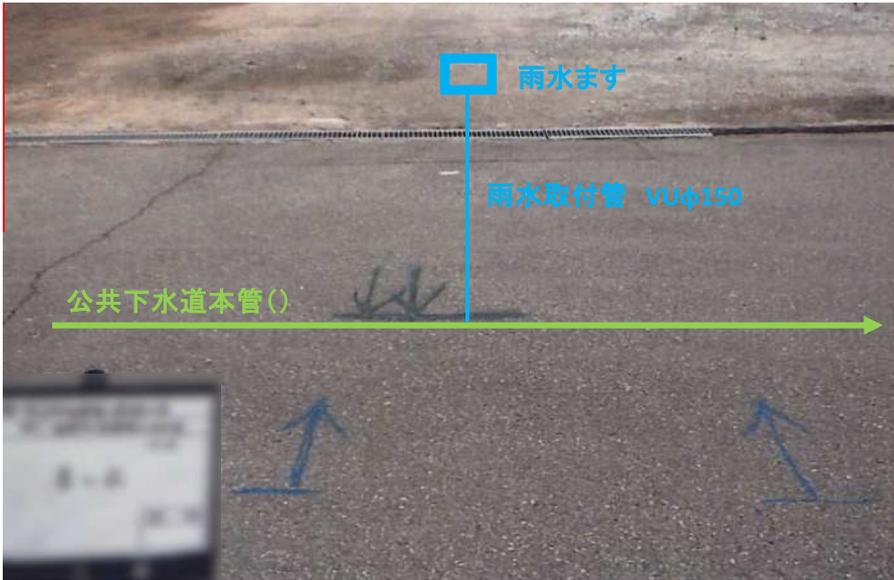
①本管から雨水ますまでの全景

着工前

施工する現場の全体写真を撮影

すること。

※下水道本管(雨水)、雨水取付管  
等を図示してください。

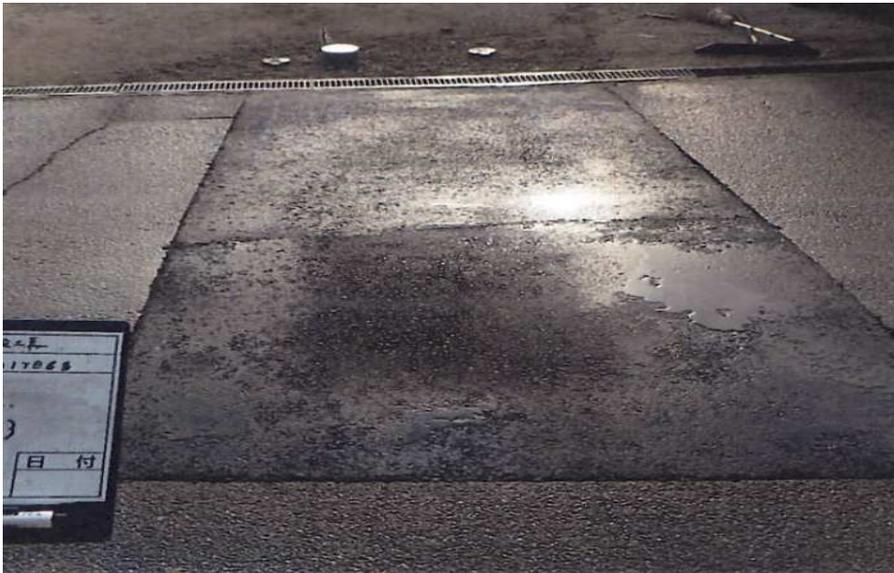
①本管から雨水ますまでの全景

着工後

施工後、雨水ますまでの全体写真

を撮影すること。

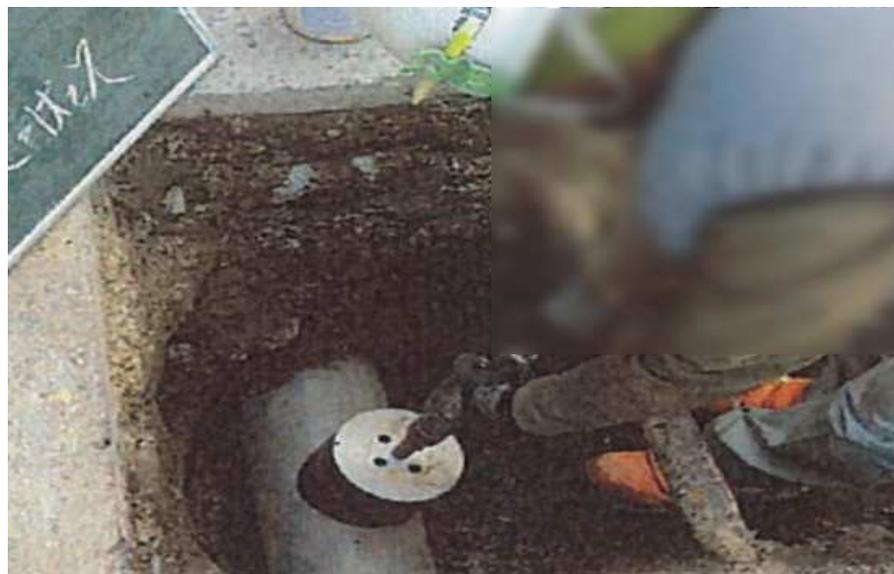
②支管取付施工状況

本管せん孔状況

専用のせん孔機(ホルソー等)で

せん孔し、ひび割れ等がないよう丁寧

に施工している状況を撮影すること。

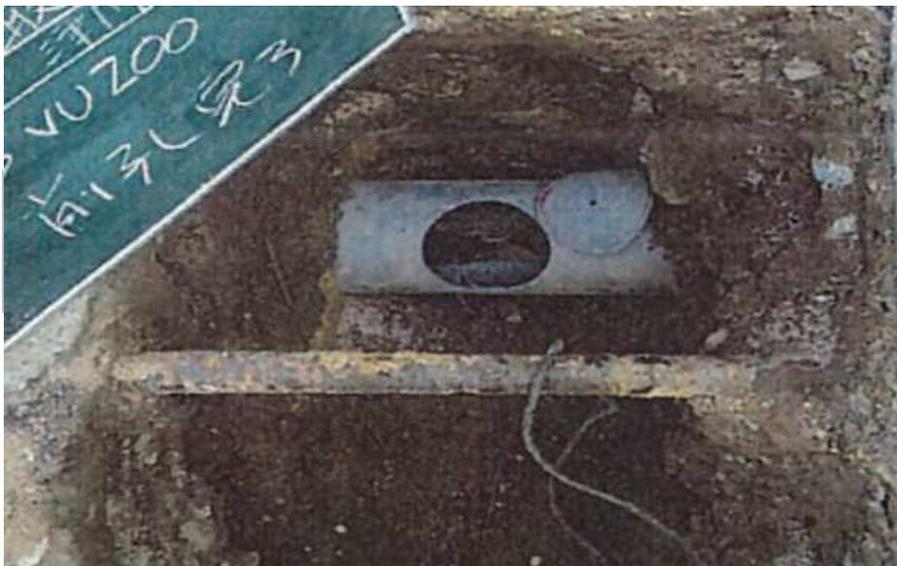
②支管取付施工状況

**せん孔完了状況**

ウエス等で塗布面を清掃し、本管  
内部に土砂、割ガラ等混入していない  
状況を撮影すること。

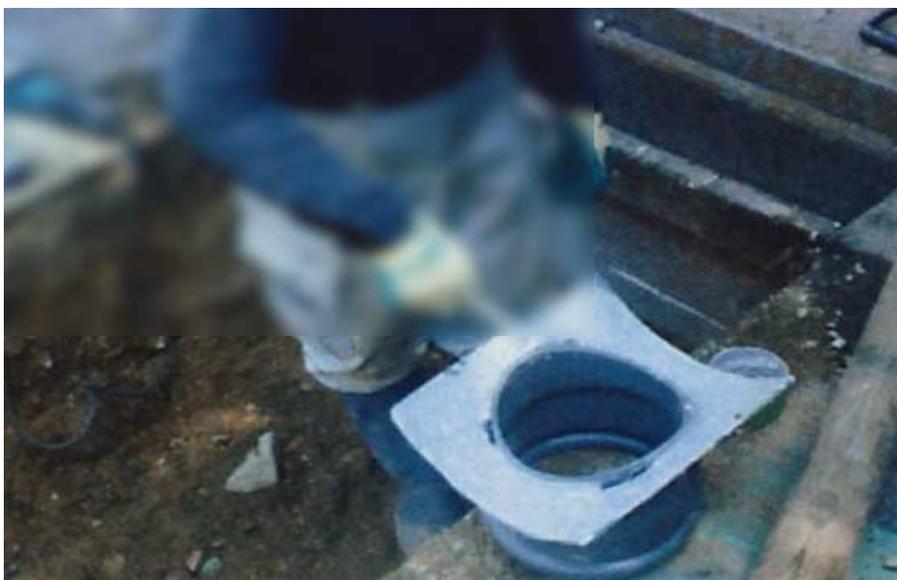
②支管取付施工状況

**支管接着剤塗布状況**

支管接着剤を均一に塗布した状況  
を撮影すること。

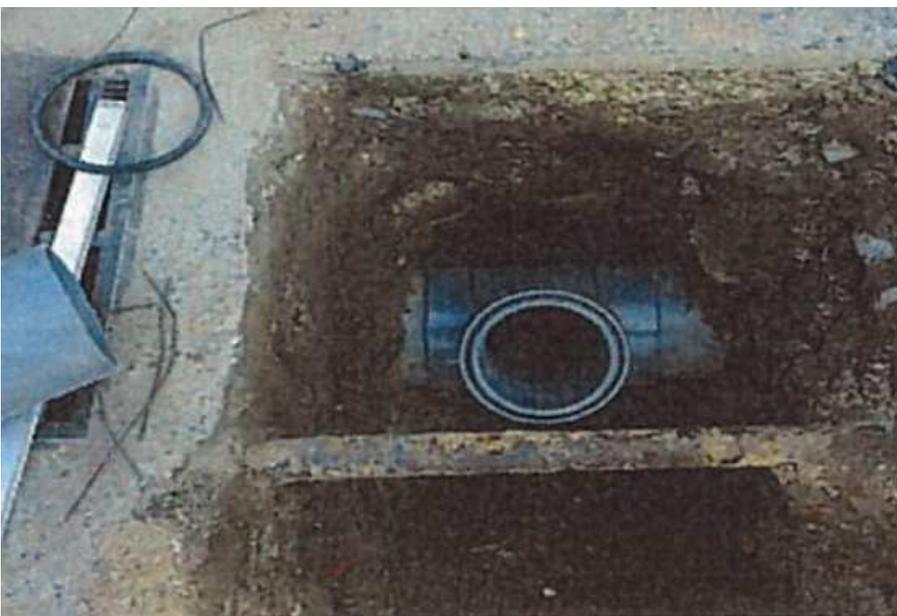
②支管取付施工状況

**支管番線固定状況**

番線で締め付け、圧着させた状態を  
撮影すること。

※原則番線固定です。

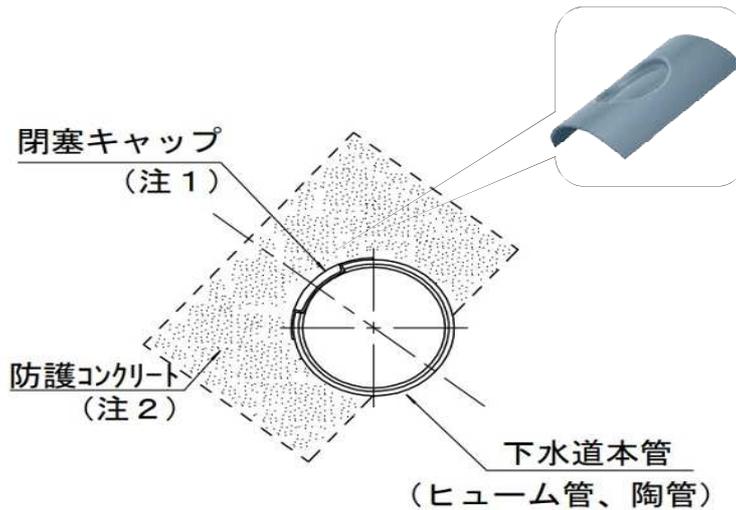
③取付管撤去施工状況

[本管がヒューム管、陶管の場合]

せん孔部閉塞

閉塞キャップをしているのが分かる

写真を撮影すること。

(注1)本管ヒューム管、陶管であり、閉塞キャップ設置時のケレン等により本管の損傷が懸念される場合[本管がヒューム管、陶管以外の場合]の方法によるものとする。

(注2)老朽化等により、閉塞キャップ部、または本管と支管の接続部における止水性が確保できない場合防護コンクリート(t=150mm)により止水性を確保すること。

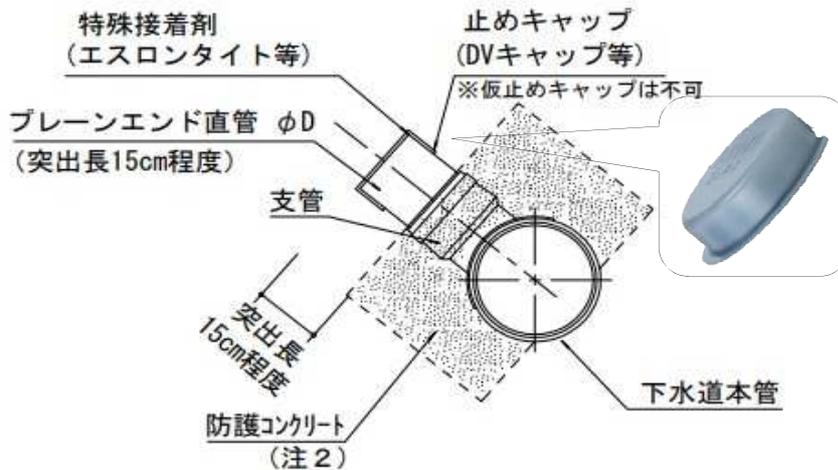
④取付管撤去施工状況

[本管がヒューム管、陶管以外の場合] ※主にVU管

取付管キャップ閉塞状況等

止めキャップをしているのが分かる

写真を撮影すること。
