# 西宮市舗装修繕計画

令和 7 年 3 月

西宮市 土木局

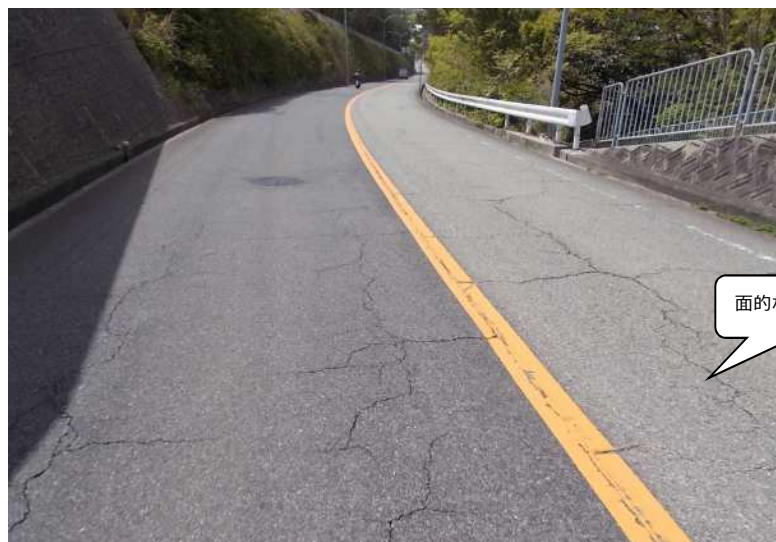
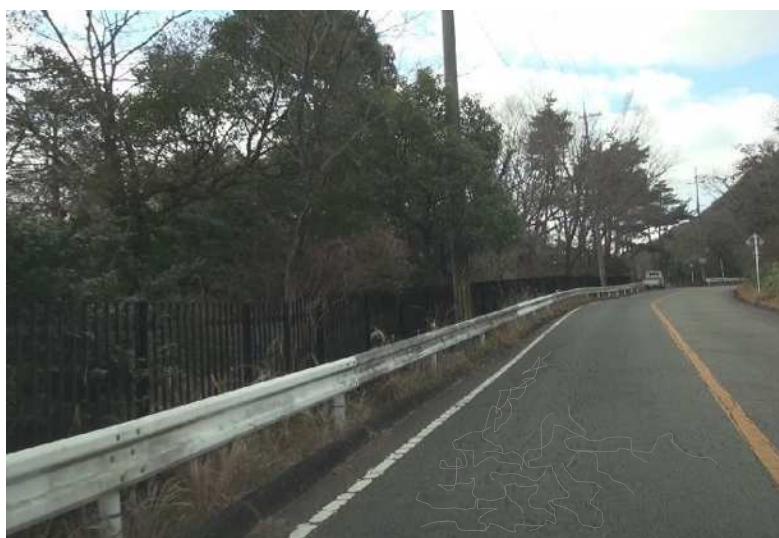
- ひび割れ・・・舗装表面に亀裂が入る現象で、主に縦横線状、亀甲状、その両方のひびが入ること。
- わだち掘れ・・・車輪が通過する位置に縦方向に生じる連続的な舗装のへこみ。
- IRI・・・・・・「International Roughness Index」（国際ラフネス指数）の略称で、自動車で走行した際の乗り心地として舗装の平坦性を評価する指標。

ひび割れのイメージ写真

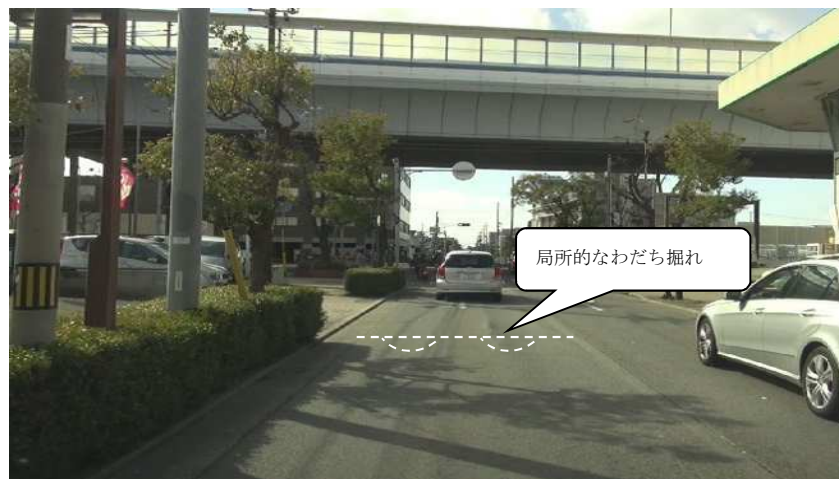
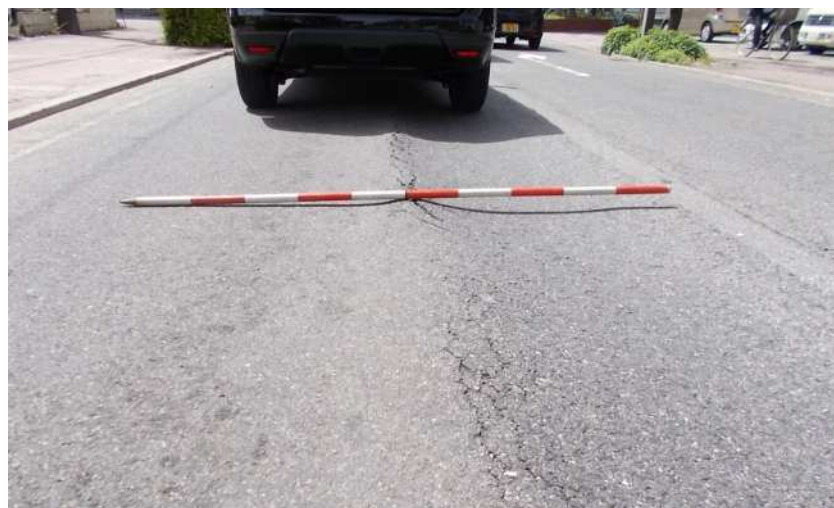
調査結果として、対象路線のほとんどがわだち掘れ量 0～20mm 未満という結果になりました。主要道路の交差点付近には局所的なわだち掘れが発生しています。

わだち掘れのイメージ写真

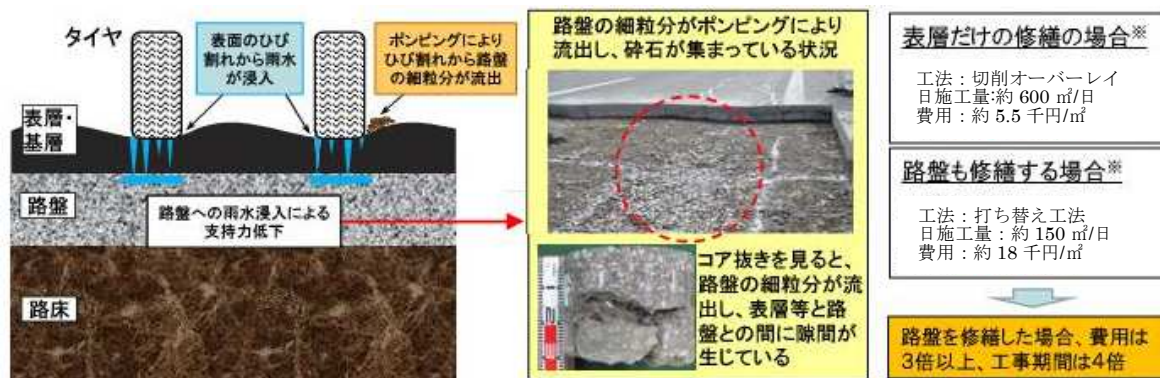
#### 【参考：舗装の劣化メカニズム】

舗装の損傷箇所から路盤に雨水が侵入することにより路盤の支持力が低下し、舗装構造全体が損傷する。その場合、修繕より多くの費用等が必要になる。

一般的に舗装の劣化は、表面に生じるひび割れ等から始まり、徐々に舗装全体に損傷が進行し構造的な破壊に至ります。

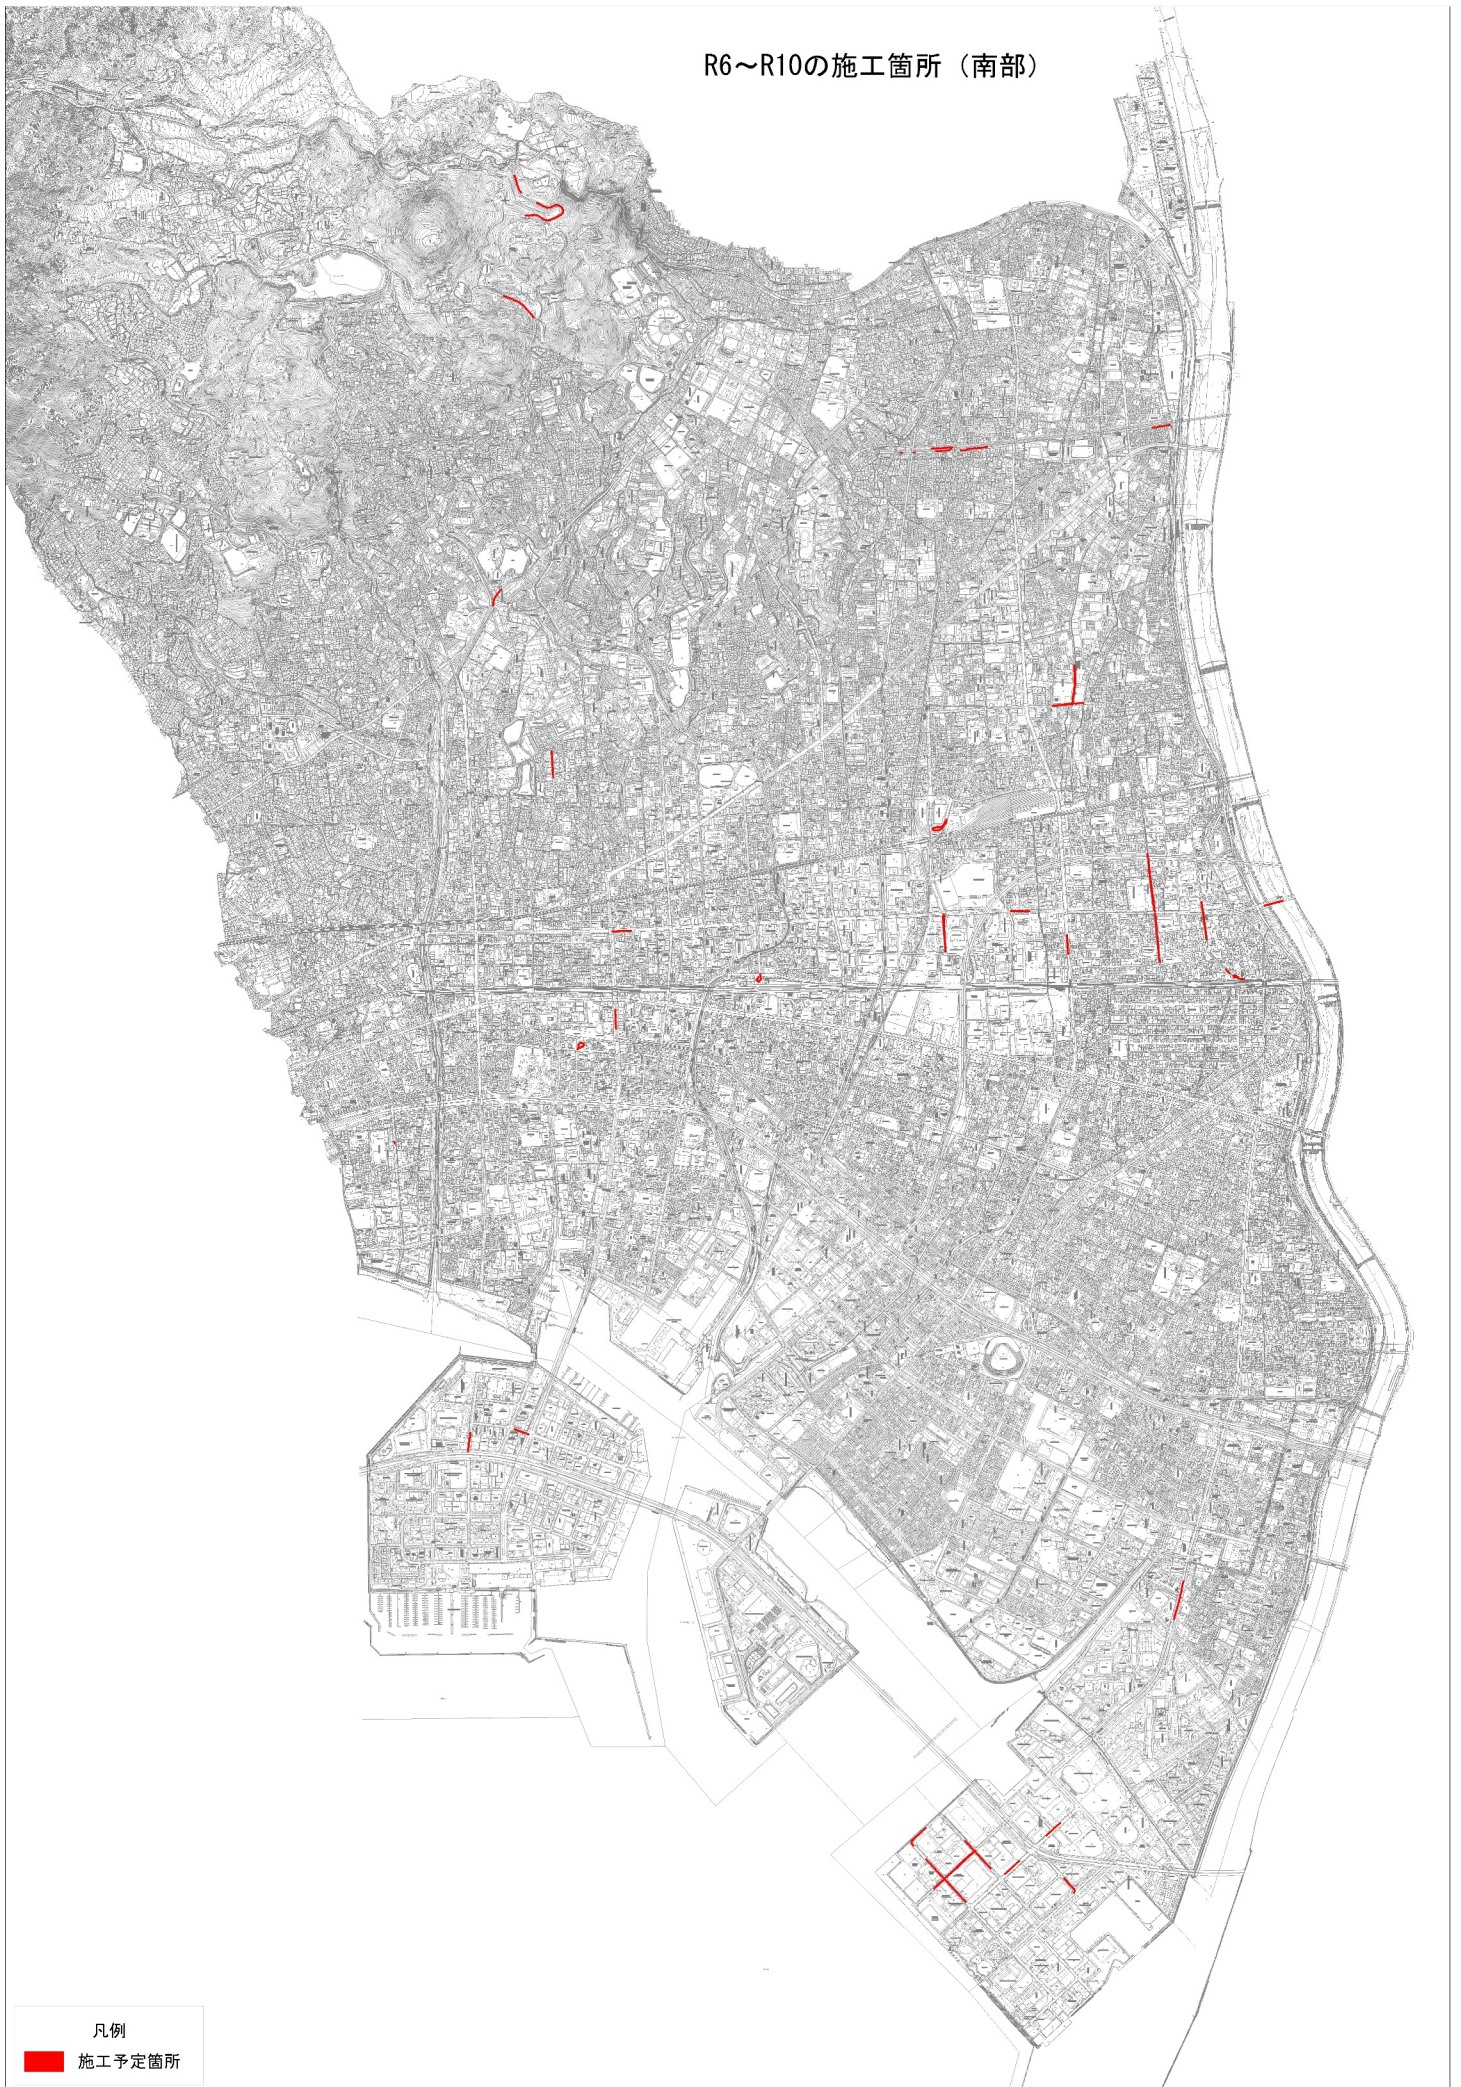
R6～R10の施工箇所（南部）

凡例  
■ 施工予定箇所

令和4年度の路面性状調査結果では、調査延長336km（上下線含む）のうち、設定したひび割れ率20%以上及び、わだち掘れ量20mm以上の修繕必要箇所は60箇所、総延長17.0km、面積換算約67,000㎡となりました。

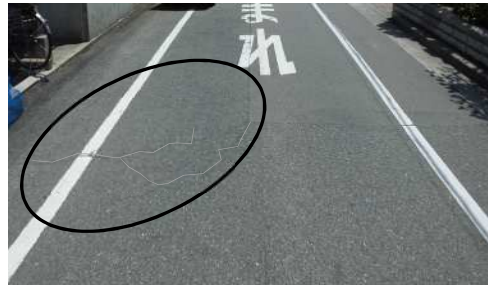
### A：軽度

- ・路面補修跡からひび割れが数本発生している。

→ この時点での補修の必要性は低いと判断します。

| A：軽度 | ひび割れがあるが、数本程度である。 |

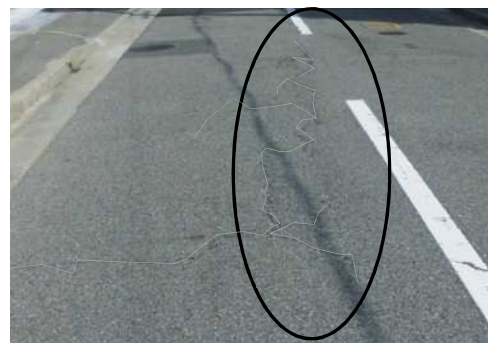
### B：中度

- ・ひび割れが局所的かつ連続的に発生している。

→ 早急な補修は必要ではないが、劣化は進行しているため、今後の補修検討箇所として記録に残し、優先度等を考慮しながら順次補修していきます。

| B：中度 | ひび割れが多数、連続的に発生している。 |

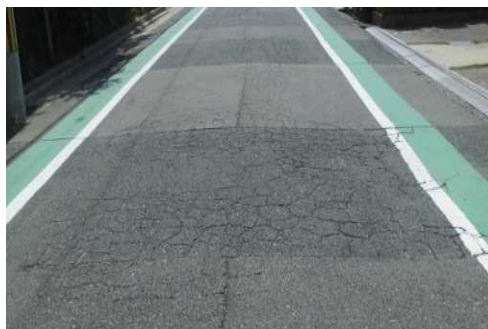
### C：重度

- ・路面全体にひび割れが面的に発生している。

→ 舗装のひび割れが著しいため、優先的に補修していきます。

| C：重度 | ひび割れが面的(路面の50%程度以上)に発生している。<br>またはB(中度)レベルの箇所が近接して複数発生している。 |
